## FLX.XX

### DIFFERENCES DANS LES CHASSIS FL

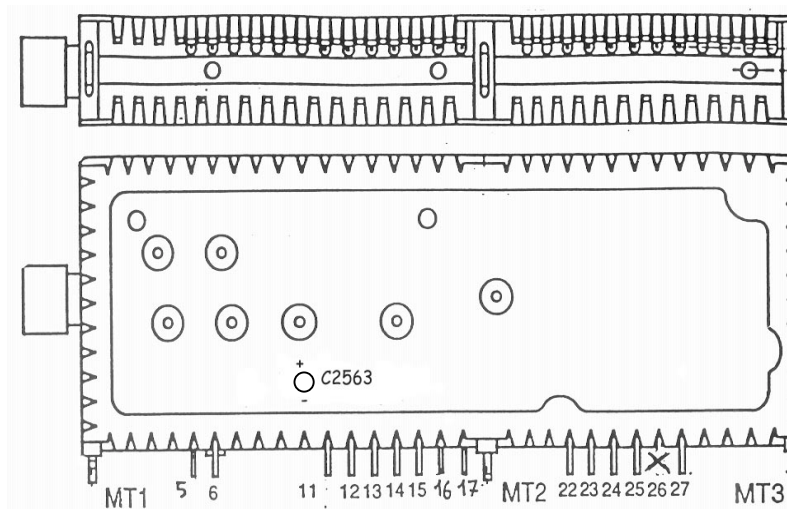
DEF : PROBLEME DE TUNER (souvent image soufflée) sur FQ816MF/IF :

SOL/ Remplacé le chimique C2563 de 1 $\mu$ F/50V. (voir fig suivante).

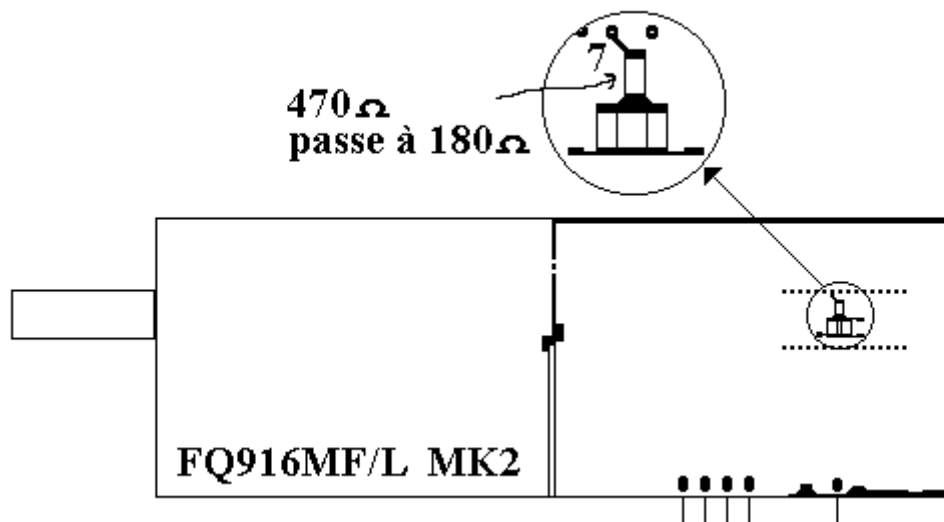
## MODIFICATION SUR TUNER TUNERS FQ916

MODIFICATION SUR TUNER : Si après remplacement du tuner par une version équipé d'un TDA9815 Y3, toujours effets de drapeau.

### - FLX.XX SIMPLE TUNER:

Commander 4811 210 17046 ( TUNER sans TDA9815 )

### - FLX.XX AVEC 2EME PRISE POUR TUNER P.I.P :

Commander 4822 210 10557 ( TUNER sans TDA9815 ).
